Gutachten
Schadstoffuntersuchung
bezüglich luftgetragener Fasern
Künstliche Mineralfaser (KMF), Asbest, Schimmelpilze
Objekt: Sport- und Erholungszentrum SEZ
Landsberger Allee 77, 10249 Berlin
Ortstermin: 27.11.24
IGU-Auftrag: 2024-R-4604

**Schadstoffuntersuchung
bezüglich luftgetragener Fasern
Künstliche Mineralfaser (KMF), Asbest, Schimmelpilze
Objekt: Sport- und Erholungszentrum SEZ
Landsberger Allee 77, 10249 Berlin**

Ortstermin: 27.11.24

IGU-Auftragsnummer: 2024-R-4604

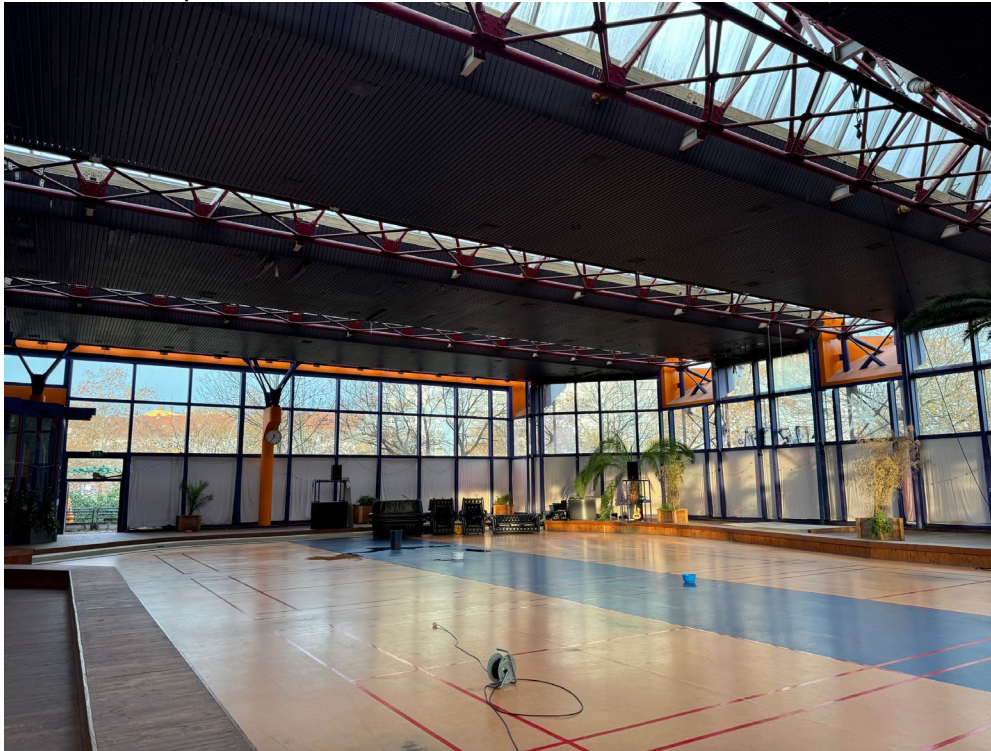
Abb. 1: Messpunkt 1: Wellenbad

Messpunkt 1: Wellenbad

Raumlufttemperatur: 14°C

Relative Feuchte Raumluft: 56%

Raumluftmessung: 14.30 Uhr bis 22.00 Uhr

Luftvolumen: 3000 l

Tab. 1: Laborbefund Liscon GmbH Raumlufthuntersuchung Asbest, KMF - Messpunkt 1

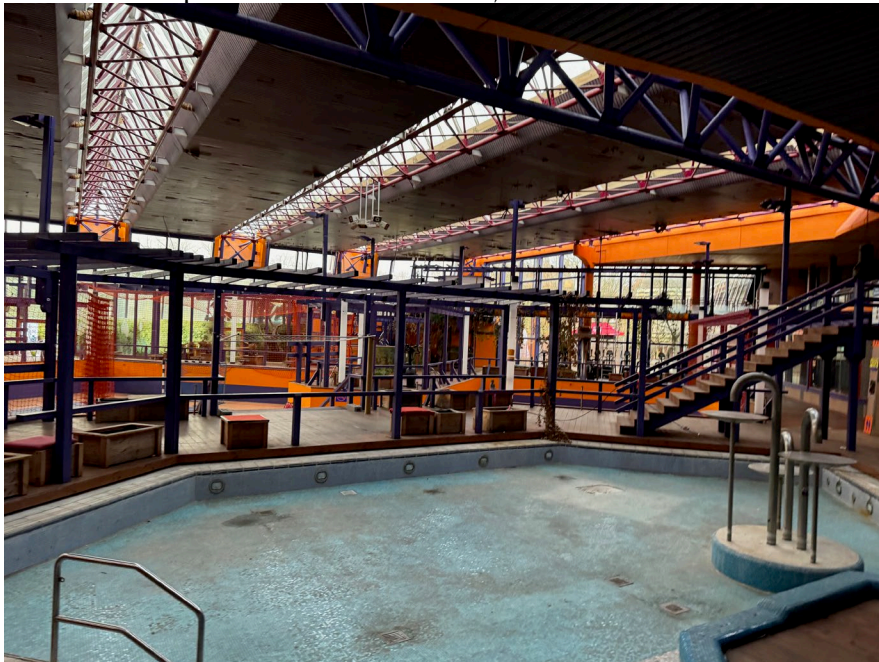
Abb. 2: Messpunkt 2: Hallenbereich, Großer Pool

Messpunkt 2: Kleines Bad, Großer Pool

Raumlufttemperatur: 11°C

Relative Feuchte Raumluft: 68%

Raumluftmessung: 14.30 Uhr bis 22.00 Uhr

Luftvolumen: 3000 l

Tab. 2: Laborbefund Liscon GmbH Raumlufuntersuchung Asbest, KMF - Messpunkt 2

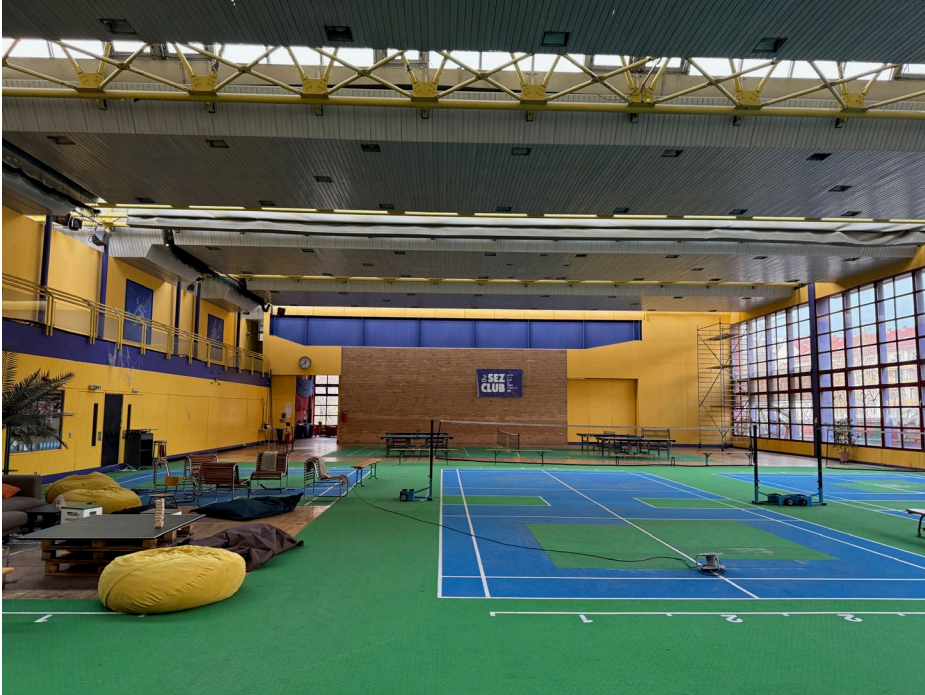
Abb. 3: Messpunkt 3: Badmintonhalle

Messpunkt 3: Badmintonhalle

Raumlufttemperatur: 11°C

Relative Feuchte Raumluft: 65%

Raumluftmessung: 14.30 Uhr bis 22.00 Uhr

Luftvolumen: 3000 l

Tab. 3: Laborbefund Liscon GmbH Raumlufuntersuchung Asbest, KMF - Messpunkt 3

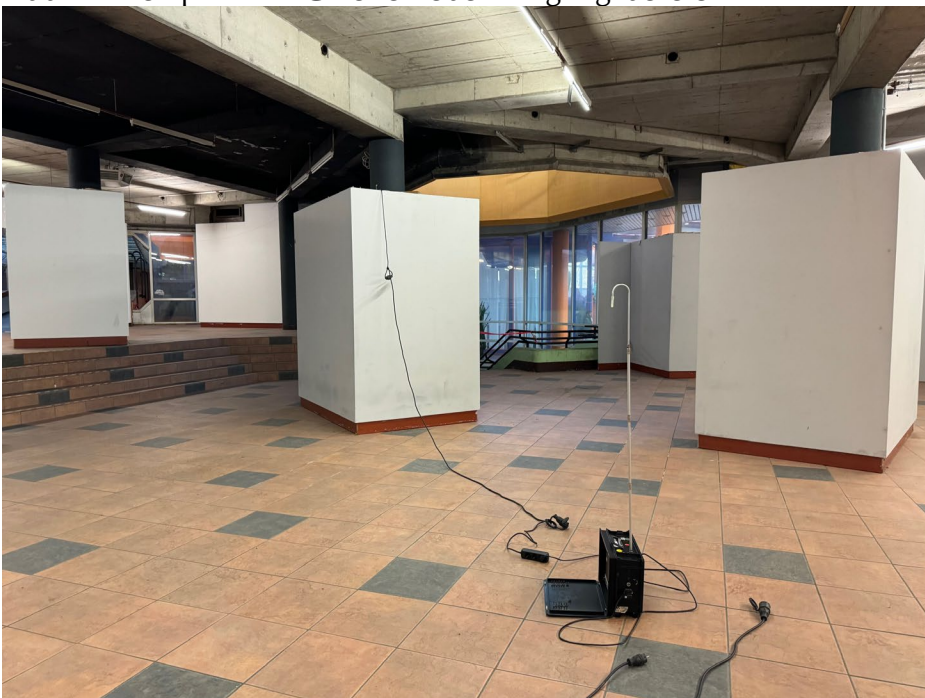
Abb. 4: Messpunkt 4: Galerie neben Eingangsbereich

Messpunkt 4: Galerie

Raumlufttemperatur: 11°C

Relative Feuchte Raumluft: 69%

Raumluftmessung: 14.30 Uhr bis 22.00 Uhr

Luftvolumen: 3040 l

Tab. 4: Laborbefund Liscon GmbH Raumlufuntersuchung Asbest, KMF - Messpunkt 4

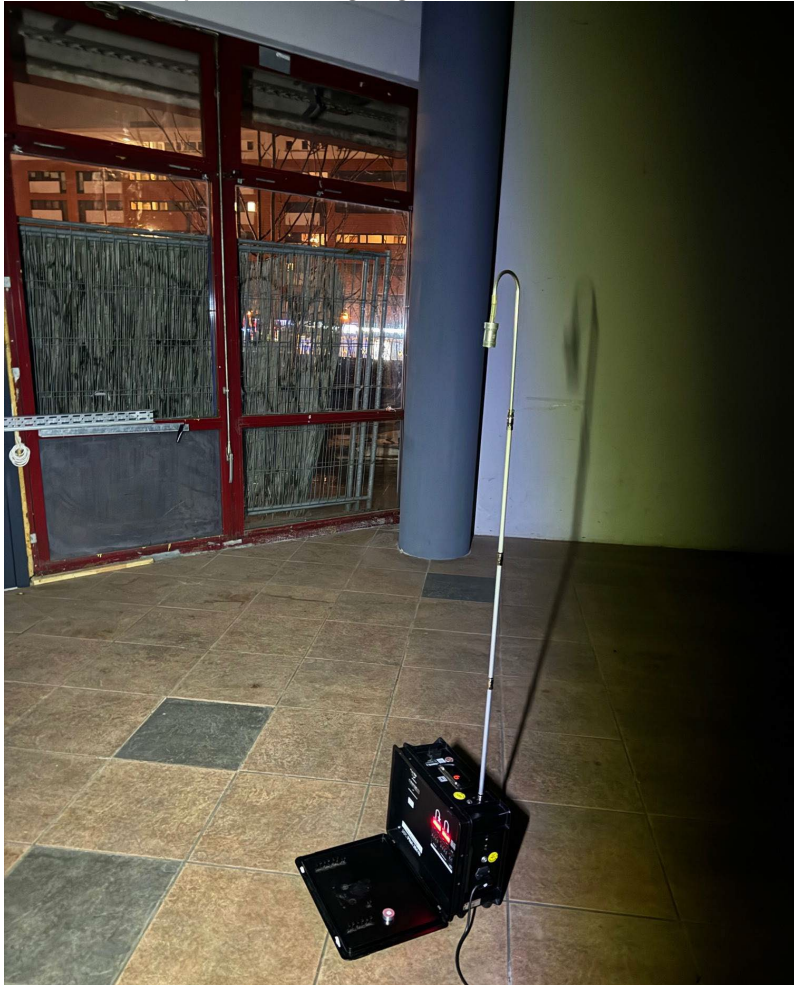
Abb. 5: Messpunkt 5: Eingangsbereich

Messpunkt 5: Eingangsbereich

Raumlufttemperatur: 11°C

Relative Feuchte Raumluft: 68%

Raumluftmessung: 14.30 Uhr bis 22.00 Uhr

Luftvolumen: 3000 l

Tab. 5: Laborbefund Liscon GmbH Raumlufuntersuchung Asbest, KMF - Messpunkt 5

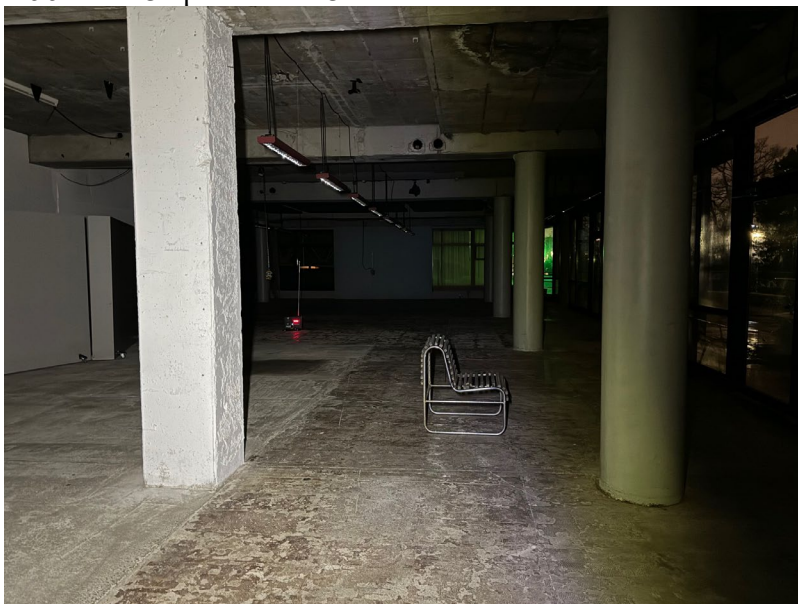
Abb. 6: Messpunkt 6: Restaurant

Messpunkt 6: Restaurant

Raumlufttemperatur: 10°C

Relative Feuchte Raumluft: 69%

Raumluftmessung: 14.30 Uhr bis 22.00 Uhr

Luftvolumen: 3000 l

Tab. 6: Laborbefund Liscon GmbH Raumlufuntersuchung Asbest, KMF - Messpunkt 6

Die Analyse des Fußbodenklebers im Restaurantbereich ergab keine nachweisbaren Asbestgehalte in diesem Material (vergl. Tab. 7).
